# STUDI PERSYARATAN TANGGA DARURAT PADA RUMAH TOKO DI SURABAYA

**Kata kunci:** tangga darurat, rumah toko

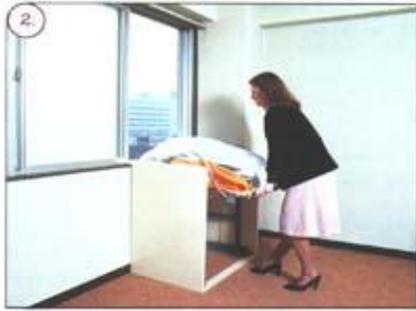
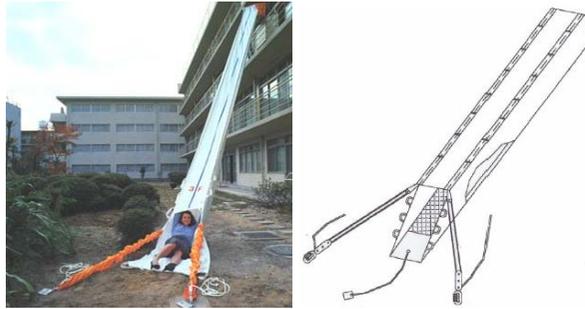
**Gambar 1. Detil bentuk slide scape**

Kedua, *Slide scape* yang terdiri atas *escape chute*, *protective outer cover*, dan *chute support*. Adapun spesifikasi *slide scape* adalah sebagai berikut:

- a. *Escape chute* terbuat dari bahan polyester yang mempunyai kekuatan daya tarik 170 x 150 kg, kekuatan luncuran 18 x 17 kg, dan temperatur mengurai 260°C.
- b. *Protective Outer Cover* terbuat dari bahan Nylon yang mempunyai daya tarik 160 x 160 kg, kekuatan luncuran 28 x 28 kg, dan temperatur mengurai 215°C.
- c. *Chute Support* terbuat dari bahan Polyester, memiliki tali untuk *chute* <30 m yang memiliki kekuatan daya tarik 2.030 kg x 2, sedangkan tali untuk *chute* >30 m memiliki kekuatan daya tarik 3.500 kg x 2. Berat *chute* adalah 1.7 Kgs per Liner Meter.

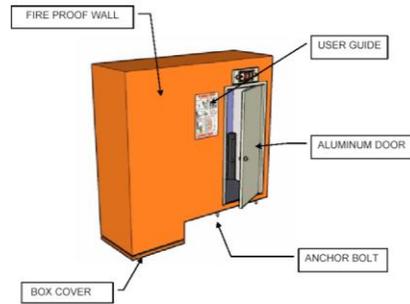
**Gambar 2. Bentuk box**

*Chute* ini dapat ditempatkan dengan *box* sebagai ruang tangga darurat di dalam bangunan. *Box* ini digunakan untuk melindungi *chute* dari cuaca dan siap dipakai, serta melindungi pengguna agar tidak jatuh dan tidak melihat ketinggian.

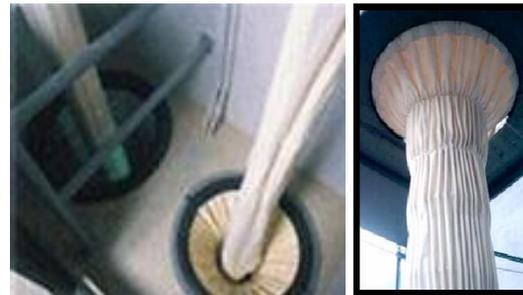
**Gambar 3. Bentuk vertical escape chute new generation**

Ketiga adalah jenis *vertical escape chute new generation* dapat ditempatkan di luar bangunan (baik di atap, jendela, maupun balkon), atau di dalam bangunan. *Chute* ini terdiri dari tiga *layer* yaitu:

- a. *Layer* dalam, kain yang sangat kuat yang mampu menahan berat total dengan permukaan yang halus untuk mengurangi iritasi kulit.
- b. *Layer* tengah, untuk menahan pengguna saat meluncur di dalam *chute* dengan “*graps systems*” sehingga pengguna dapat mengontrol kecepatan dan sampai di bawah dengan kecepatan yang aman.
- c. *Layer* luar, untuk melindungi pengguna dari api dan asap. Kain ini telah dites dan ditetapkan dapat tetap stabil hingga 1.000°C dalam waktu hingga 60 menit. Bagian ini sangatlah penting karena pada umumnya api keluar dari jendela untuk mencari oksigen.

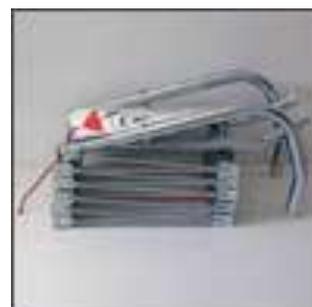
**Gambar 4. Tampak tangga saat dilipat dan dibuka**

Keempat, *X-IT fire escape ladder* merupakan tangga darurat kebakaran yang unik dan dipakai secara vertikal. Tangga ini sangat aman karena memiliki pengunci otomatis sehingga tidak bergoyang-goyang saat menurunnya. Saat dilipat, tangga ini berukuran 30 cm x 50 cm sehingga mudah disimpan dimana saja dan sangat ringan saat penggunaan darurat. Tangga ini menggunakan bahan plat besi dan dapat menampung beban hingga 454 kg.

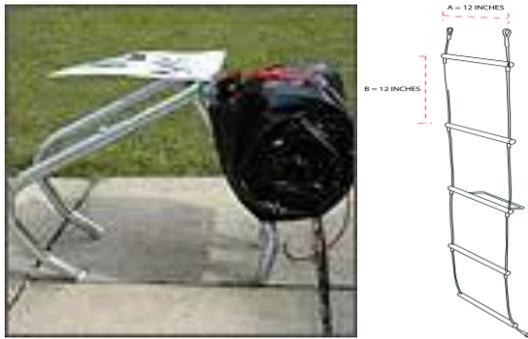
**Gambar 5. Tampak tangga saat dilipat dan dibuka**

Kelima, *Rollo Roll-Out Ladder* merupakan tangga darurat yang dapat digulung sehingga sangat menghemat tempat dan mudah penyimpanannya. Tangga ini dapat digunakan dalam kondisi apapun baik secara vertikal maupun dari jendela atap rumah. Tangga ini juga dilindungi oleh material kain yang tahan akan api. Tangga dengan bahan plat besi ini dapat menampung beban hingga 454 kg.

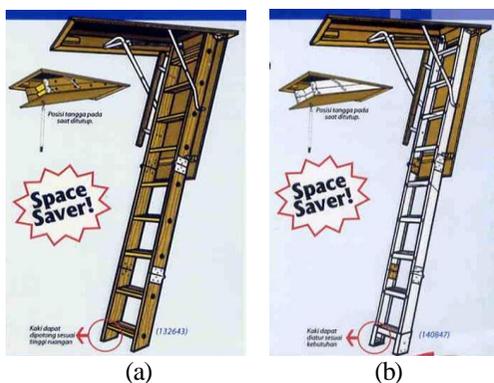
**Gambar 6. (a) Tampak attic ladder kayu (b) Aluminium saat pemakaian**

Kedelapan, *Attic Ladder Type* merupakan tangga kebakaran berbahan kayu, mudah dipasang dan digunakan di plafon, sehingga ruangan menjadi lebih luas. Tangga ini cocok untuk ketinggian plafon antara 2.50-3.10 m, berat tangga 115 kg sehingga kuat dan aman. Selain itu, ada pula tangga kebakaran yang berbahan aluminium, mudah dipasang dan digunakan, sehingga ruangan menjadi lebih luas. Cocok untuk ketinggian plafon antara 2.50-3.10 m, dengan berat tangga 135 kg sehingga kuat dan aman.

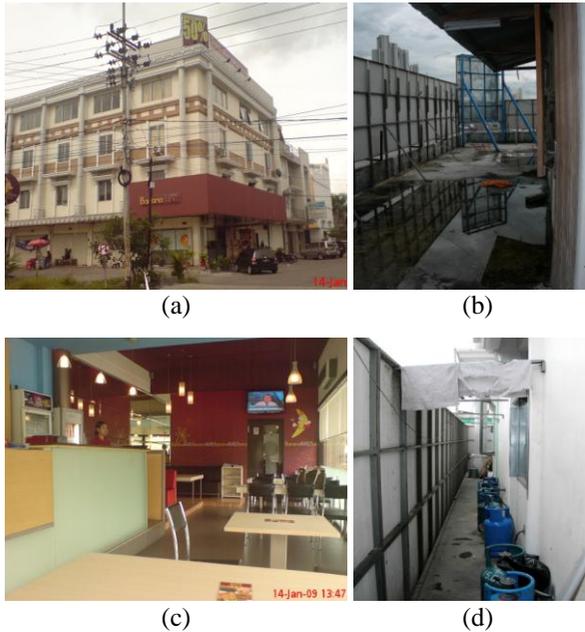
Bangunan ruko kafe Banana King yang terletak di kompleks Ruko Sentra Darmo Villa, Jalan Raya Darmo Permai Selatan, Surabaya Barat ini digunakan sebagai tempat usaha sekaligus sebagai tempat hunian sehingga penataannya ditata dengan benar agar ruang publik tidak mengganggu ruang privat. Lantai 1 sebagian difokuskan untuk kafe dan sebagian untuk toilet pengunjung serta akses menuju lantai 2 yang tidak diperbolehkan untuk umum. Sirkulasi di dalam kafe cenderung sempit saat banyak pengunjung meskipun sudah sesuai dengan standar sirkulasi kafe yaitu sebesar 91,4 cm. Oleh karena lebar ruko hanya 4 m dan terdapat banyak perabot maka jika dalam keadaan bahaya dan panik ada kemungkinan pengunjung akan saling berdesakan saat keluar bangunan.

kamar mandi dan tandon air. Sebenarnya kontraktor ruko mengharapkan atap sebagai satu-satunya akses jalan keluar saat terjadi kebakaran. Penghuni diharapkan dapat melompati dinding pembatas ruko menuju ke atap tetangga dan turun melalui bangunan tetangga. Tetapi melihat keadaan di lapangan, pembatas antar ruko ditutup dengan papan reklame sepanjang batas bangunan ini setinggi 2,5 meter sehingga penghuni dipastikan tidak dapat melakukan evakuasi melalui atap.

**Gambar 7.** (a) *Facade* ruko Banana King (b) Atap yang dibatasi papan reklame (c) Suasana pada lantai 1 (d) Papan reklame yang menutupi lantai 2.

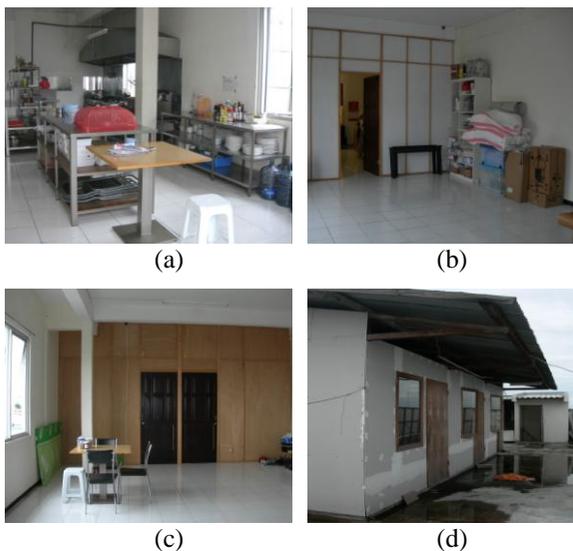
Pada lantai 2 digunakan sebagai dapur dan gudang penyimpanan bahan makanan. Pada lantai ini terdapat 4 jendela besar tanpa teralis besi dan 1 ruang toilet. Area dapur memiliki resiko tertinggi dalam bangunan ini sehingga seharusnya memiliki fasilitas jalan keluar ataupun alat pemadam kebakaran yang memenuhi standar. Pada lantai ini memang terdapat semacam balkon yang dapat menjadi fasilitas jalan keluar darurat saat dalam keadaan terpaksa tetapi kenyataannya balkon ini ditutupi oleh papan reklame setinggi 2 meter sehingga menutup kemungkinan kegunaan balkon sebagai akses jalan keluar.

Pada lantai 3 berupa ruang kosong yang disekat dengan *gypsum board* untuk kantor pemilik kafe. Pada lantai ini juga terdapat jendela sebanyak 4 buah dan 1 ruang toilet. Jendela pada lantai ini dilengkapi balkon yang cukup untuk sebagai akses jalan keluar tetapi karena ketinggian lantai sudah terlalu tinggi maka akan sangat beresiko bila evakuasi dilakukan pada lantai ini tanpa bantuan fasilitas evakuasi khusus.

Pada lantai 4 juga merupakan ruang kosong yang disekat dengan triplek menjadi 2 ruangan kamar tidur bagi pemilik. Pada lantai ini juga memiliki 4 jendela dan 1 ruang toilet. Jendela pada lantai ini juga tidak dapat diandalkan sebagai akses jalan keluar tanpa fasilitas evakuasi khusus karena ketinggian lantainya sangat tinggi.

**Gambar 8.** (a) Suasana pada lantai 2 (b) Kantor pada lantai 3 (c) Tempat tinggal pada lantai 4 (d) Rumah pegawai pada atap.

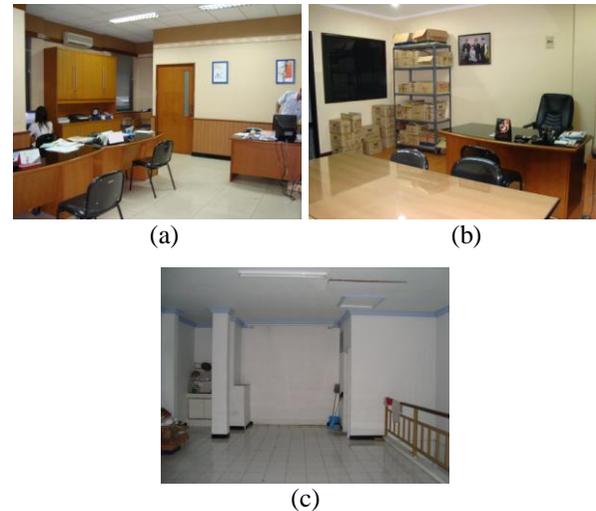
**Gambar 11. (a) Lantai 2, (b) dan (c) kondisi lantai 3**

Pada lantai 2 digunakan sebagai kantor direksi utama dan pegawai. Pada lantai 2 diberikan pintu tembusan menuju bangunan ruko di belakangnya yang juga dijadikan kantor. Pada lantai 2 ini terdapat 8 buah jendela yang berukuran 60 cm. Jendela ini tidak dapat diandalkan sebagai akses keluar karena ukurannya yang kecil membuat penghuni agak ke-

Pada lantai 3 digunakan sebagai kantor direksi dengan dinding partisi *gypsum board* dan juga tempat sholat. Pada lantai 3 ini umumnya sama dengan lantai satu karena sama-sama memiliki 8 buah jendela yang berukuran 60 cm dengan balkon sebesar 30 cm. Jendela ini juga tidak dapat diandalkan sebagai jalan keluar karena ukurannya yang kecil, ukuran balkon yang tidak mendukung dan juga mengingat terletak di lantai 3. Pada lantai 3 ini seharusnya terdapat tangga spiral yang merupakan akses menuju atap. Namun menurut pemikiran pemilik, tangga ini tidak berfungsi sehingga sengaja dihilangkan. Hal ini menambah tingkat resiko jika penghuni berada di ruko ini karena alternatif satu-satunya jalan evakuasi dari kebakaran yaitu melalui atap tidak bisa dilakukan dan kondisi fisik bangunan tidak mendukung.

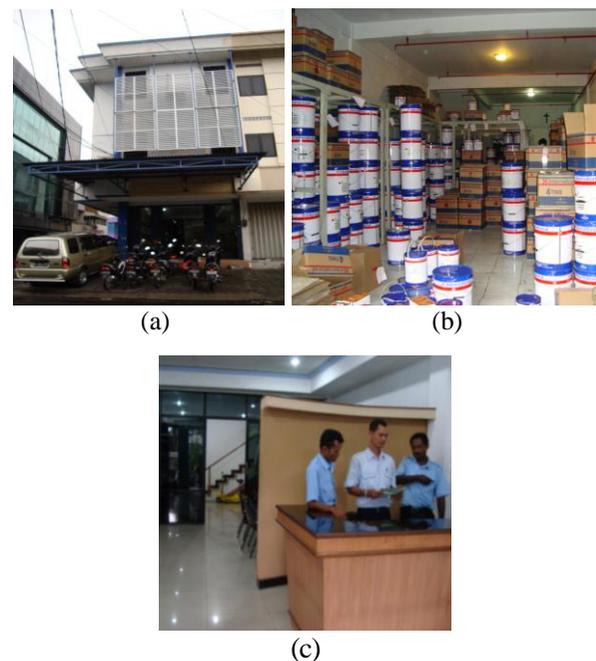
Pada lantai 1 ruko ini digunakan sebagai resepsionis dan juga tempat istirahat pegawai. Pada area resepsionis selain terdapat meja resepsionis dan meja makan, juga terdapat rak untuk *display* bermacam-macam oli dan cat kapal. Akses masuk ke dalam ruko ini dapat melalui pintu depan dan juga pintu samping dekat ruko belakang. Area belakang lantai 1 dipakai untuk akses ke pintu belakang, toilet, lemari pegawai, dan akses menuju lantai 2. Dinding pada lantai 1 menggunakan kaca, *glassblock* dan juga beton, untuk partisi dengan ruangan belakang menggunakan kaca juga. Pada bagian belakang lantai 1 diletakkan tabung Alat Pemadam Api Ringan (APAR) sebanyak 4 buah, pada resepsionis terdapat APAR 1 buah, dan juga pada tangga menuju lantai 2 terdapat APAR 1 buah. APAR ini memang sangat berguna jika terjadi kebakaran kecil pada lantai 1 atau pada gudang.

**Gambar 12. (a) Facade bangunan PT. Tosadah (b) Gudang di ruko sebelah (c) Lantai 1**

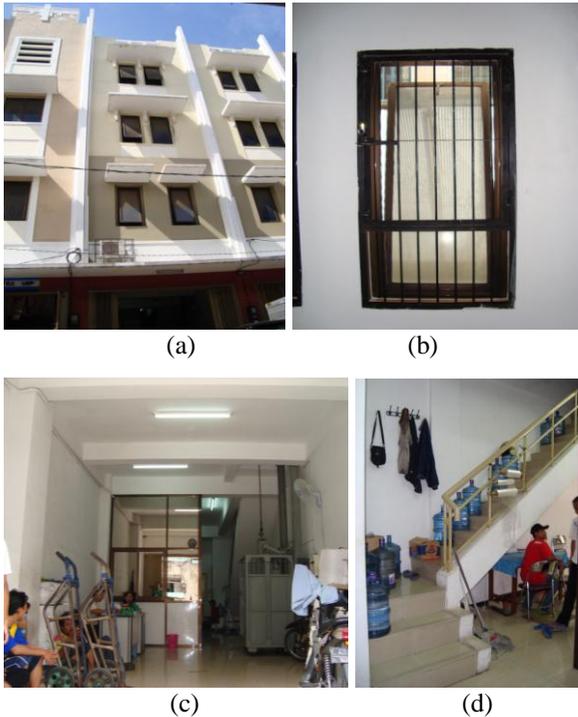
Ruko di daerah Surabaya lama, tepatnya berlokasi di Jalan Kopi no. X-1, Surabaya Utara yang digunakan sebagai kantor dan gudang UD. Makmur Bersama yang menjual tekstil untuk pakaian. Lokasi memang merupakan pusat penjualan kain sehingga ruko di sekitarnya juga menjual tekstil. Bangunan ruko ini lebih ramai pada siang hari yaitu pada pukul 08.00-16.00 dimana aktivitas perdagangan berlangsung. Pada siang hari daerah ini seringkali sangat ramai dan terkadang padat dengan aktivitas perdagangan. Bangunan ruko ini dikhususkan sebagai kantor pemasaran dan juga gudang karena UD. Makmur Bersama merupakan distributor, bukan sebagai penjual langsung kepada konsumen. Lantai 1 pada bangunan ini digunakan sebagai kantor direksi dan kantor pemasaran. Pada area belakang lantai 1 terdapat lemari yang digunakan sebagai tempat penyimpanan contoh-contoh kain. Belajar dari pengalaman kebakaran yang pernah terjadi, pemilik menyediakan APAR sebanyak 1 buah pada area depan ruko. Akses masuk ke dalam ruko ini hanya 1 buah yaitu pintu utama ruko.

Gambar 14. (a) *Facade* ruko, (b) Jendela berteralis besi, (c) Lantai 1, (d) Tangga di lantai 1

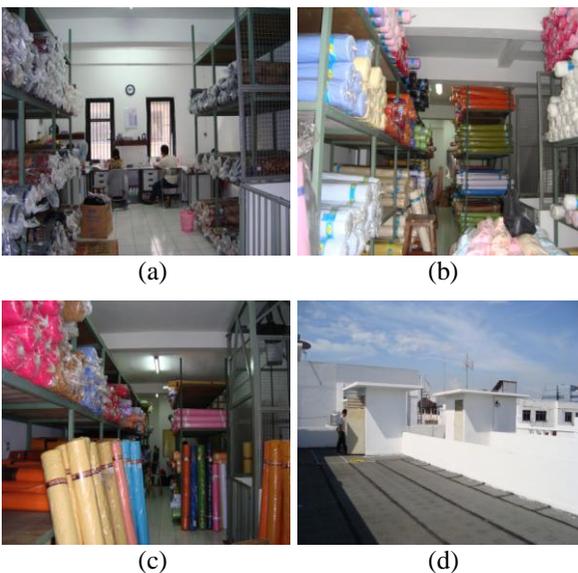
Pada lantai 2 digunakan sebagai kantor pegawai dan gudang. Pada lantai 2 ini terdapat 2 jendela dengan lebar 60 cm dan dilengkapi teralis besi. Hal ini meningkatkan resiko berada di dalam ruko ini karena jendela yang seharusnya bisa menjadi alternatif jalan keluar menjadi tidak bisa diandalkan. Pada lantai 2 ini terdapat 1 buah APAR yang diletakkan secara sembarangan. Pada lantai 3 dan 4 digunakan sebagai gudang penyimpanan tekstil. Toilet pada lantai 3 dan 4 pun diubah menjadi gudang.

Sama halnya dengan lantai 2, pada lantai 3 dan 4 ini terdapat 2 buah jendela dengan teralis besi. Pada lantai 4 terdapat tangga spiral yang digunakan untuk naik ke atap. Atap pada bangunan ini hanya digunakan untuk tempat tandon air dan batas-batas bangunan pun hanya dibatasi dengan dinding setinggi 100 cm, sehingga atap masih bisa dijadikan alternatif jalan keluar, penghuni dapat melarikan diri ke atap tetangga dengan mudah.

Gambar 15. (a) Lantai 2 (b) Lantai 3 (c) Lantai 4 (d) Atap

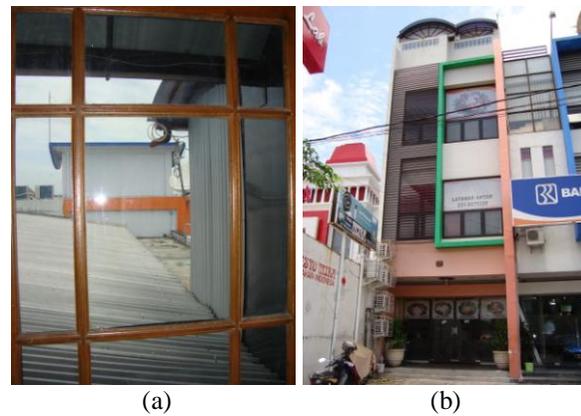
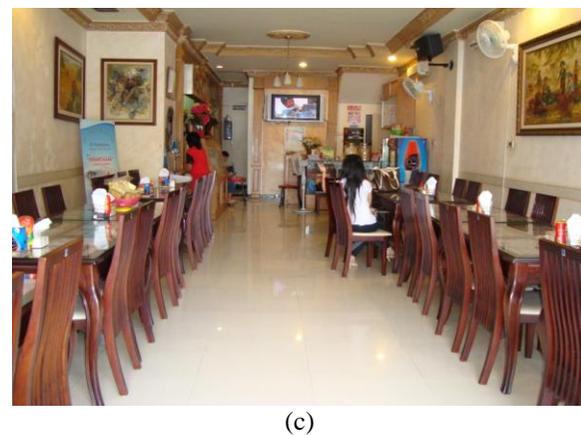
Pada lantai 1 bangunan ini digunakan sebagai ruang restoran dan dapur. Akses masuk ke dalam ruko ini hanya terdapat 1 jalan saja yaitu melalui *main entrance*. Pemilik toko telah menyadari resiko terhadap pemakaian dapur yang selalu aktif untuk itu pada bangunan ini disediakan APAR pada lantai 1, 2, dan 3, masing-masing 1 buah yang ditaruh di dalam *box*.

Pada lantai 3 digunakan sebagai tempat tinggal bagi pegawai sedangkan pada lantai 4 berupa koridor panjang dan terdapat ruang sembahyang pada akhir koridor. ebanarnya lantai 4 ini merupakan atap yang di sekat untuk dijadikan ruangan. Selain itu pada bagian atap yang tersisa terdapat gudang, tandon air dan juga terdapat genteng seng. Batas bangunan pada atap ditutup pula dengan dinding setinggi 2 meter.

**Gambar 19.** (a) *Facade* restoran Merah (b) Atap (c) Lantai 1

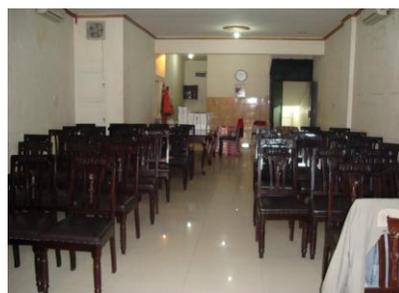
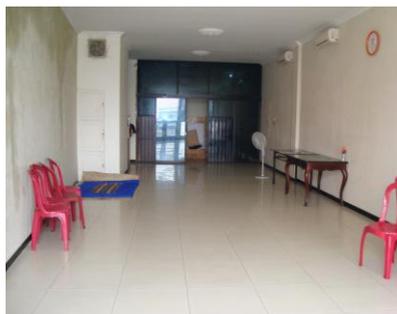
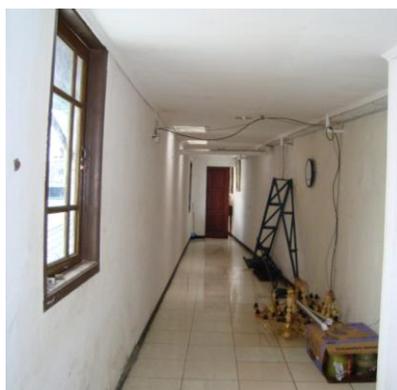
Pada lantai 2 digunakan sebagai area restoran atau tempat kebaktian dan dapur kecil. Pada lantai 2 dan 3 terdapat 2 jendela dengan besar dengan teralis besi, panel kayu dan kawat nyamuk. Hal ini meningkatkan resiko berada di dalam ruko ini karena jendela yang seharusnya bisa menjadi alternatif jalan keluar menjadi tidak bisa diandalkan.

**Gambar 20. (a) Lantai 2 (b) Lantai 3 (c) Lantai 4 dan atap**

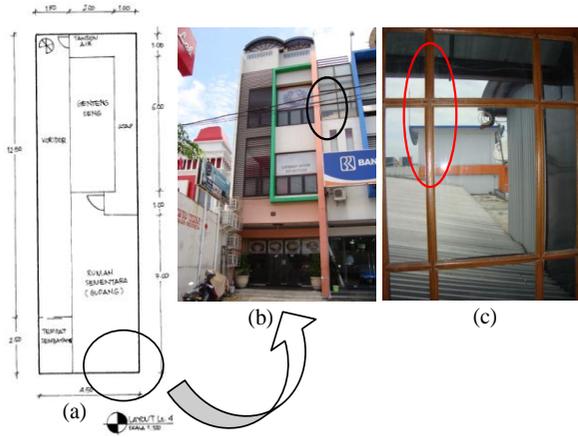
**Gambar 22.** (a) *Layout* lantai 4, (b) Rumah sementara/gudang, (c) Instalasi chute pada jendela

evakuasi penghuni dalam jumlah yang banyak dalam waktu singkat, aman, tersedia dalam ukuran yang panjang sesuai dengan tinggi bangunan. Selain itu, aman dipakai baik wanita maupun pria mengingat pegawai restoran ini mayoritas wanita dan mengurangi rasa takut terhadap ketinggian bangunan. Alternatif tangga darurat yang tepat untuk ruko ini adalah *Slide Scape*. Tangga darurat ini berupa seluncuran dan telah memenuhi syarat tangga darurat, syarat tangga luar dan syarat alat penyelamatan luncur juga sesuai dengan kebutuhan pada lapangan. *Slide Scape* ini dapat dipasang di dalam ruangan pada lantai 2 dan bila diperlukan sewaktu-waktu dapat langsung dipakai. Oleh karena bangunan ruko ini dilengkapi dengan lahan parkir yang luas, maka seluncuran ini sangat mungkin digunakan. Sifatnya yang seperti seluncuran dengan kemiringan  $45^\circ$  dapat menekan ketakutan pengguna, juga cocok bagi pengguna wanita. Melihat kemungkinan banyaknya pengguna bangunan ini maka *vertical escape chute new generation* juga dapat dipakai sebagai alternatif tangga darurat yaitu menempatkan *vertical escape chute new generation* dengan instalasi pada jendela di sisi bagian depan bangunan sehingga ketika terjadi keadaan darurat, pengguna juga dapat lari melalui atap dan tidak menumpuk di lantai 2.

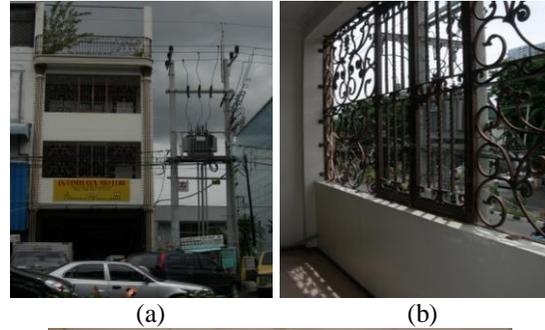
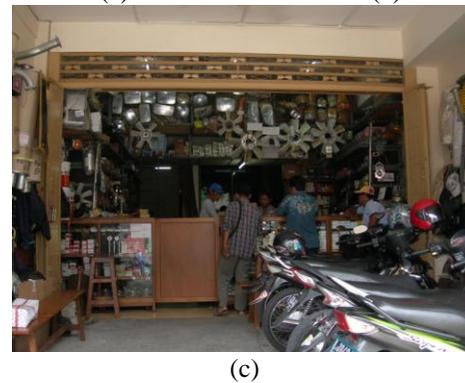
Pada lantai 1 ruko ini digunakan sebagai toko, kantor direksi termasuk barang yang mudah terbakar maka disediakan APAR sebanyak 1 buah yaitu pada area dekat tangga. Pada lantai 2 digunakan sebagai gudang, kantor, tempat istirahat berupa ruang makan dan kamar tidur. Pada lantai 2 ini terdapat balkon yang lebarnya 1,5 meter tetapi dilengkapi dengan teralis besi yang selalu dikunci agar pada malam hari tidak ada pencuri yang masuk. Jendela pada lantai ini juga tidak dapat diandalkan sebagai akses keluar karena ukurannya yang kecil membuat penghuni agak kesulitan untuk keluar.

**Gambar 23.** (a) *Facade* ruko (b) Balkon yang diteralis besi (c) Lantai 1

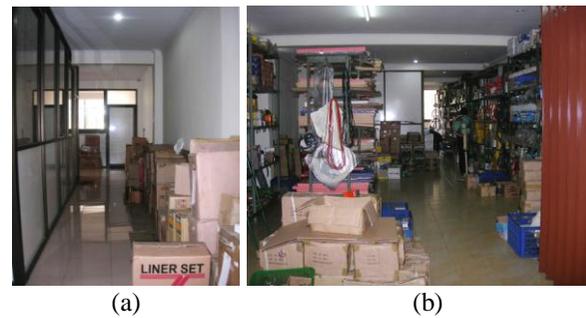
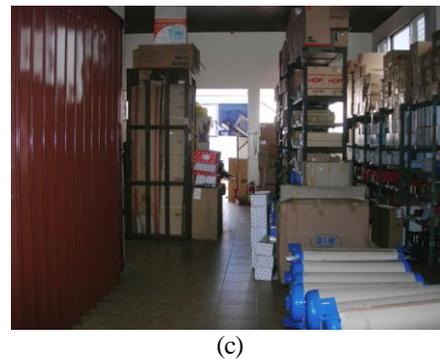
Pada lantai 3 dan 4 dikhususkan sebagai gudang barang-barang. Pada lantai ini terdapat rak-rak besi panjang yang dipenuhi dengan barang. Jika rak-rak ini telah penuh maka barang-barang lainnya diletakkan pada lantai begitu saja sehingga terdapat timbunan barang. Pada lantai 3 terdapat balkon yang sama seperti pada lantai 2 dengan teralis. Sedangkan pada lantai 4 juga terdapat balkon tetapi lebih berupa halaman luar tanpa teralis. Untuk menuju halaman ini harus melewati pintu yang selalu di kunci. Pada lantai 4 ini juga tersedia APAR sebanyak 1 buah yang diletakkan secara sembarangan. Secara umum, semua

**Gambar 24.** (a) Lantai 2 (b) Lantai 3 (c) Lantai 4

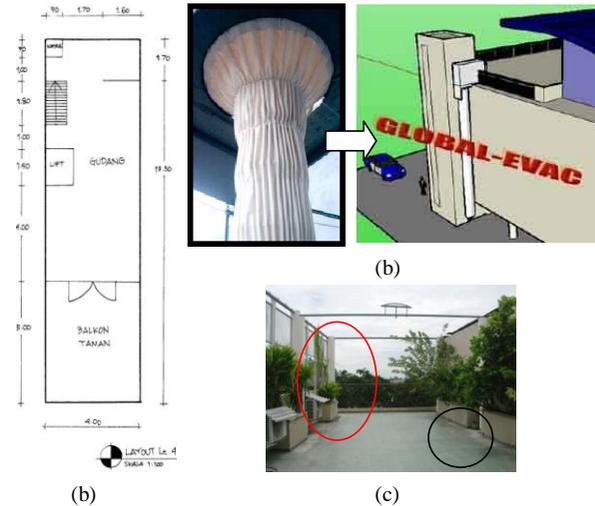
Gambar 25. (a) *Layout* lantai 4, (b) Instalasi *chute* dengan *box* pada atap, (c) Kondisi atap

Alternatif tangga darurat yang tepat untuk ruko ini adalah *vertical escape chute new generation*, *x-it fire escape ladder*, dan *rollo roll-out ladder*. Akses jalan keluar ini bukan turun melalui area depan ruko tetapi melalui belakang ataupun samping ruko karena melihat sempitnya jarak dan ramai pada area depan toko. *Vertical escape chute new generation* ini akan dipasang bersama *box* agar tidak mudah rusak di lantai 4 pada area balkon. Alat ini akan mengantarkan penghuni untuk turun sampai bawah dari bagian samping balkon yaitu sampai pada halaman parkir Bank BNI 46 maka dinding pembatas setinggi 2 m ini harus diubah agar *box* dapat menyatu dengan dinding. Sedangkan *x-it fire escape ladder* dan *rollo roll-out ladder* lebih fleksibel daripada alternatif lainnya karena tangga ini mudah penyimpanannya dan dapat dipakai dari lantai mana saja tetapi penempatannya tidak boleh sembarangan agar pada saat darurat dapat dipakai tanpa harus mencari-cari dahulu. Sebaiknya dibuat *box* khusus menyatu dengan penempatan APAR yang mudah diingat dan ditemukan untuk tempat *x-it fire escape ladder* dan *rollo roll-out ladder*. Desain *box* ini harus sesuai dengan persyaratan yang diharuskan meskipun tidak menyatu dengan desain interior ruangnya. Dibuat jendela pada lantai 3 yang menghadap ke lahan parkir BNI 46 dan tidak boleh berteralis besi agar menjadi akses keluar bangunan dengan menggunakan *x-it fire escape ladder* dan *rollo roll-out ladder*.
