## Evaluasi Pasca Huni Elemen Pembentuk Interior Rumah Dome, Nglepen, Yogyakarta

Dessy Kianto Kahuni | Yusita Kusumarini | Filipus Priyo Suprobo

Program Studi Desain Interior, Universitas Kristen Petra, Surabaya

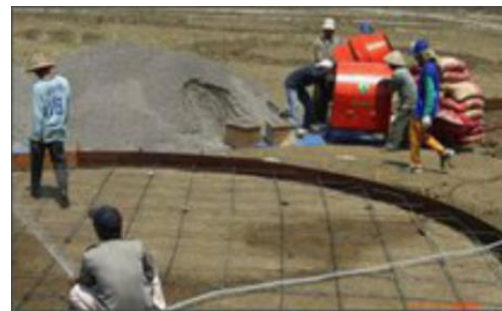
Gambar 3. Penganyaman Besi (Sumber: [www.dftw.org](http://www.dftw.org))

Salah satu partisipan ahli melihat adanya kejanggalan ketika melihat dokumentasi foto pembuatan lantai. Menurut pendapat beliau, proses pengerjaan yang tidak sesuai dengan aturan yang diberikan juga terjadi pada proses penganyaman besi. Berdasarkan data lapangan, proses pembuatan lantai menggunakan besi berukuran 12 mm lalu dianyam dengan jarak 20 cm. Akan tetapi jika dilihat dari dokumentasi foto DFTW tidak menggambarkan jarak antar besi 20 cm.

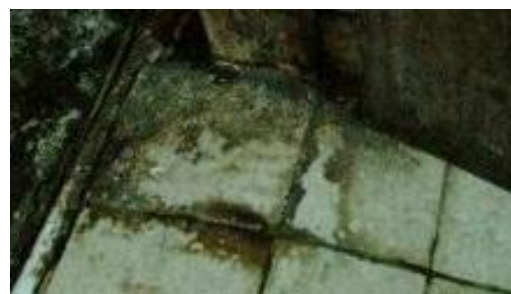
Kurangnya kesadaran penghuni untuk segera mengatasi masalah (kerak, lumut, karat). Kerak dan lumut terjadi karena ada genangan air yang dibiarkan menyerap dan tidak segera dibersihkan. Selain itu perilaku penghuni yang tidak dapat merubah kebiasaan memasak dengan kayu bakar membuat keramik menghitam sebagai akibat dari hasil pembakaran kayu berupa asap dan panas yang menempel. Sedangkan karat yang menempel pada lantai disebabkan oleh benda berbahan besi sering tergenang air dan tidak langsung dibersihkan. Pembersihan tidak cukup hanya dengan lap tetapi perlu cairan kimia seperti HCl untuk menghilangkan noda tersebut.

Gambar 4. Kerak dan lumut

Perawatan keramik sangat sederhana yaitu dengan sapu dan pel sehari dua kali. Pel lantai keramik menggunakan cairan *aquaclean* yang dapat mengangkat kotoran seperti lemak, lumut, noda, jamur, dll [14].

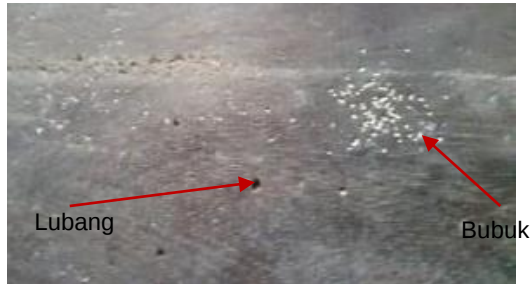
Terdapat bubuk, lubang kecil, bercak, kotoran debu, dan sarang binatang. Di beberapa rumah tertentu kayu dilapisi dengan cat, plastik, kardus, dan karpet untuk mengatasi masalah yang ada.

Kualitas kayu dan perilaku penghuni menjadi faktor permasalahan yang terjadi. Penggunaan kualitas kayu yang kurang baik dari segi usia dan tidak *finishing* menyebabkan binatang dengan mudah menggali dan mengeluarkan bubuk. Kumbang bubuk (*thether* atau *thothor*) merupakan serangga perusak kayu [15]. Akibat serangan serangga dapat terjadi beberapa bentuk lubang gerek seperti *powderpost holes* yaitu lubang kecil dipermukaan, diameter 1/16-1/4 inci, dan dengan adanya bubuk disekitar lubang [16].

Gambar 5. Lubang dan bubuk pada kayu munggur

Sebaiknya kayu diberi lapisan anti rayap atau meni terlebih dahulu sebelum dilapisi dengan material lain sebab lapisan tersebut tidak disukai binatang. Jika binatang tidak ada maka kayu tidak akan mengeluarkan bubuk. Bahan pengawet kayu adalah senyawa kimia yang dapat menyebabkan kayu yang digunakan secara benar akan mempunyai ketahanan terhadap serangan cendawan, serangga, dan perusak kayu lainnya [15]. Sedangkan untuk mengatasi masalah bercak pada kayu sebaiknya terlebih dahulu memperbaiki bagian eksterior. Jika belum sempat memperbaiki eksterior maka perilaku pembersihan harus ditingkatkan. Ketika hujan turun dan mengenai kayu, penghuni harus cepat membersihkan kayu dengan dilap basah kemudian dilap kering agar jamur tidak menempel pada kayu yang dapat menimbulkan bercak.

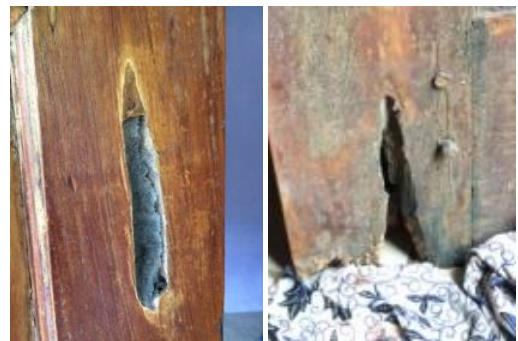
Selain itu kayu yang dipakai sebagai pintu merupakan kayu yang murah (kualitas rendah) sehingga terdapat mata kayu yang menyebabkan lubang pada pintu karena sifatnya yang lunak dan mudah keropos. Mata kayu lepas merupakan mata kayu yang tidak lagi terikat erat pada kayu hingga mudah terlepas dan kayu menjadi berlubang dihasilkan dari cabang yang sudah mati [16].

Gambar 6. Mata kayu lepas

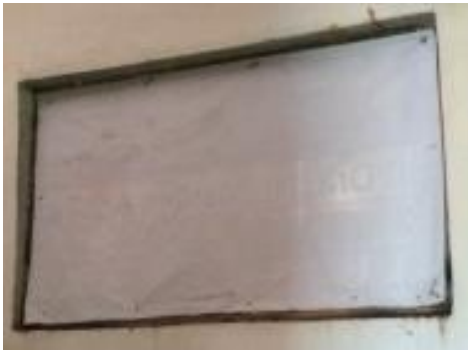
Penutupan ventilasi tidak mengatasi masalah yang ada sebab air tetap saja bisa masuk walaupun sedikit. Juga akan memperburuk kondisi penghawaan di dalam ruang karena akan membuat ruangan semakin lembap.

Gambar 7. Penutupan ventilasi

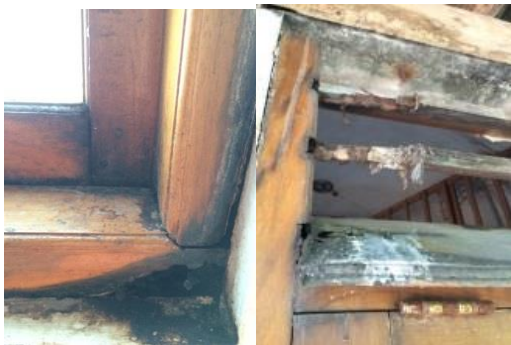
Perilaku sebagian warga sudah tepat untuk melakukan pembersihan. Akan tetapi jika penghuni setiap hari minggu membersihkan pintu dan hujan terjadi hari senin berarti air yang membasahi pintu dibiarkan saja. Hal inilah yang menyebabkan kayu mudah terserang jamur dan lama-lama menghitam yang menandakan kayu lapuk. Kayu yang sudah diserang jamur pembusuk akan lebih menarik rayap perusak kayu. Bau yang dikeluarkan jamur pembusuk akan merangsang nafsu makan rayap perusak kayu sehingga menyebabkan rayap lebih aktif dan rakus [15]. Pada serangan tahap akhir pelapukan, sifat mekanis kayu akan sangat terpengaruh, akibatnya kayu menjadi tidak berharga ketika kekuatan kayu yang dipentingkan [16]. Selain itu kayu yang keras akan membuat rayap enggan dan kayu yang mengandung bahan beracun [15].

Gambar 8. Pelapukan kayu

Beberapa pertimbangan yang dilakukan untuk mencegah pelapukan [16] antara lain:

- Perlu pengamatan seksama sebelum terjadi pelapukan.
- Segera dilakukan tindakan (pakai fungisida) begitu terjadi awal pelapukan
- Kayu yang sudah kena pelapukan harus segera dibuang (supaya tidak menular)

Untuk mencegah agar air yang menetes tidak terserap ke kayu dan untuk mencegah radiasi UV ke permukaan kayu maka perlu suatu perlindungan fisik kayu. Perlindungan fisik kayu dengan lapisan cat tembus pandang atau tembus cahaya mencegah permukaan kayu menjadi kelabu seiring berjalannya waktu. Kayu menjadi kelabu hanya karena berubah warna saja bukan berarti kayu menjadi rusak [17]. Ditambah dengan usaha pembersihan perlu ditingkatkan. Jika kayu terkena air hujan maka harus segera dibersihkan agar air tidak meresap dan menimbulkan jamur. Jendela dan pintu luar

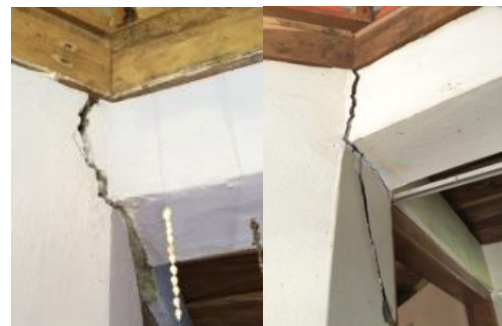
Saat ini kondisi dinding berbahan cor beton dan batu bata tidak begitu baik. Berbagai jenis retakan terjadi, yaitu retak rambut, retak yang disebabkan adanya perbedaan material, dan retak membahayakan penghuni. Selain itu, terdapat noda dan bercak pada area dinding. Untuk mengatasi masalah tersebut, beberapa penghuni melakukan *repaint* tetapi pengaplikasiannya kurang baik sehingga tampak tipis dan tidak rata warnanya.

Masalah yang terjadi pada dinding disebabkan karena alam, proses pengerjaan, dan perilaku penghuni. Retak rambut pada dinding disebabkan karena adanya pergerakan alam seperti gempa yang juga dialami warga selama tinggal di rumah *dome*, penurunan tanah, dan pembebanan. Selain itu, cuaca panas yang berlebih dapat menyebabkan cor mengering terlalu cepat dan tidak ada air sehingga menimbulkan retak. Cor beton itu sendiri juga mempunyai sifat kembang susut yang dipengaruhi panas dan lembap.

Tentunya perbedaan material antara dinding bata dan dinding cor beton memiliki nilai muai susut yang berbeda juga dan adanya pergerakan memicu timbulnya retak. Selain itu faktor pelaksanaan terutama pembesian sebagai pengkait perlu diperhitungkan.

Proses pengerjaan yang tidak diawasi dengan benar menjadi pemicu berbagai masalah. Tidak ada penghubung/ikatan besi (kolom) antar dinding bata dan tidak ada sloof yang berfungsi sebagai penahan beban dinding bata yang mengakibatkan retak pada bagian tersebut. Pengelupasan cat terjadi karena kurang lem atau kurang tekan pada lapisan plamir. Pengerjaan yang kurang baik meliputi lapisan luar kurang bagus, pengecoran selimut beton kurang tebal, dan sambungan cor kurang baik. Air hujan yang terpenetrasi masih berada di dalam dinding dan belum sempat keluar ditambah lagi air hujan yang masuk. Proses ini terjadi terus-menerus sampai menyentuh besi yang berkarat hingga membentuk pola anyaman besi.

Gambar 9. Retak dinding bata

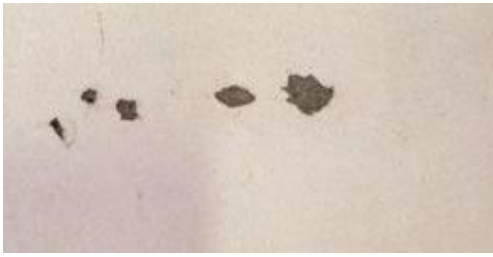
Gambar 10. Pengelupasan cat

Proses *repaint* yang dilakukan tidak mengikuti pedoman yang telah diberikan oleh pengelola seperti penggunaan cat *waterproof* sebelum dicat warna interior akibatnya jamur dan bercak tetap saja timbul. Sehingga, sebelum melakukan *repaint* sebaiknya dihilangkan dahulu bercak dan jamur pada dinding dengan lapisan *waterproof*, cat minyak, atau *solvent based*. Akan tetapi lebih bagus jika memperbaiki dinding eksterior terlebih

- Pastikan permukaan dinding yang akan dicat bersih dan kering agar tidak terjadi pengelupasan cat.
- Lakukan pengecatan pada siang hari
- Untuk pengecatan dinding lama sangat dianjurkan menggunakan *alkali killer (solvent-based primer sealer)* sebelum dinding dicat kembali. *Alkali killer (solvent-based primer sealer)* merupakan cat dasar berbahan minyak dengan tingkat penetrasi tinggi ke permukaan tembok sehingga memberikan daya rekat yang sangat kuat di samping proteksi terhadap alkali dan kelembapan.
- Pertimbangkan cuaca sebab mengecat dinding di musim panas akan lebih cepat kering dan mengurangi risiko lembap dibandingkan mengecat di musim hujan.

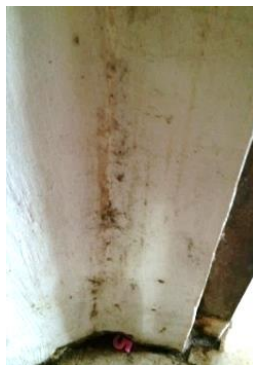
Perilaku penghuni yang tidak segera membersihkan kotoran yang menempel pada bagian dinding seperti noda percikan minyak dan asap hasil memasak dengan kompor menimbulkan noda, juga rembesan air hujan yang menimbulkan jamur dan bercak. Selain itu penghuni yang menggunakan kayu bakar di dalam rumah menyebabkan dinding berubah menjadi kekuningan. Aktivitas penghuni dalam menggunakan saklar menyebabkan bagian bawah tangan menempel pada dinding akibatnya kotoran atau keringat juga ikut menempel pada dinding yang lama kelamaan membuat dinding menghitam. Untuk mengurangi bercak akibat rembesan air hujan dapat dibersihkan dengan dilap basah kemudian dilap kering agar jamur tidak menempel di dinding. Kegiatan memasak dengan kayu bakar sebaiknya tidak dilakukan di dalam ruangan.

Gambar 12. Kerak dan lumut pada dinding

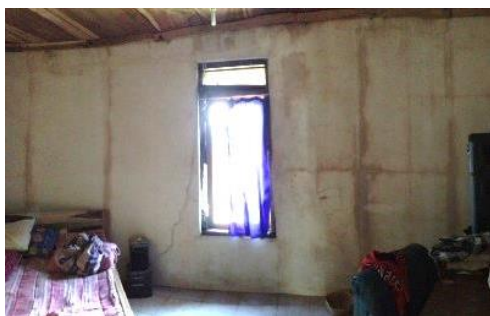
Gambar 13. Karat membentuk pola anyaman besi

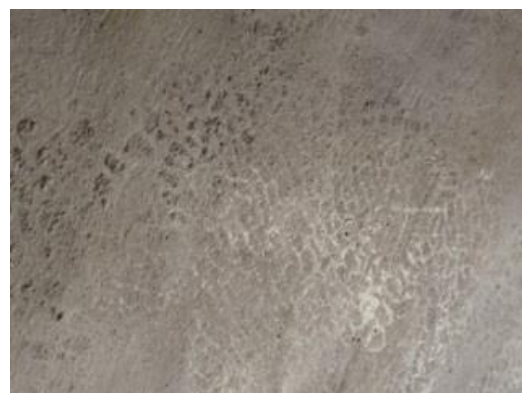
Jika lapisan anti bocor pada rumah *dome* masih baik dan adanya tekanan air dari luar dan air tidak dapat menembus karena tertahan lapisan *waterproof* sehingga air tertahan di dalam cor. Ketika cuaca panas, air di dalam cor akan menguap dan akhirnya lapisan *waterproof* nampak bertekstur.

Gambar 14. Tekstur pada langit-langit beton

Untuk mengatasi keretakan maka yang pertama diperbaiki adalah bagian eksterior terlebih dahulu kemudian bagian interior.

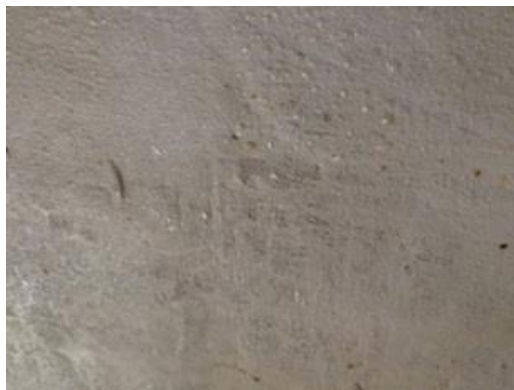
Penyebab Air yang merembes keluar pada keesokan hari dan tidak langsung keluar pada saat hujan turun adalah air yang masuk melalui retakan exterior tertahan karena kualitas cor masih bagus sementara itu air membutuhkan waktu untuk menemukan jalan keluar dan air akan terdesak ketika cuaca panas.

Gambar 15. Air keluar dari langit-langit beton
